**PRÉFET
DE LA RÉGION
GRAND EST**

Direction régionale
des affaires culturelles

Fiche 5

-> reprise d'arases et d'arrachements
par un rocaillage «façon ruine»

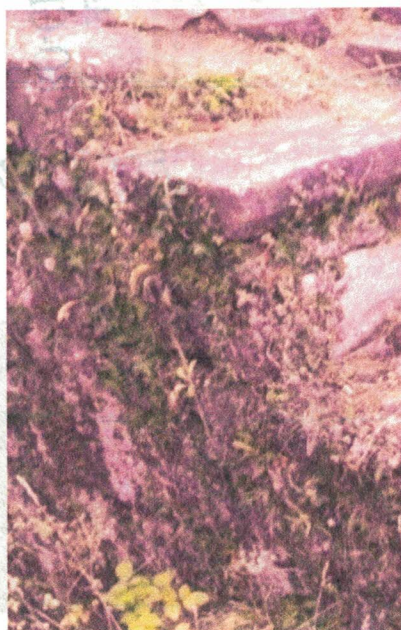
Mur présentant une arase dégradée et érodée,
soumise aux intempéries et au passage humain

Le mur présente une arase, ou un arrachement oblique, très exposée aux dégradations : intempéries, passage de personnes, etc. avec, à long terme, inévitablement, croissance d'une végétation destructrice.

Les parements supérieurs, non solidarisés au blocage ni liés entre eux, sont poussés au vide, ils se déchaussent, tombent, le blocage nu fond, et les vestiges diminuent jour après jour.

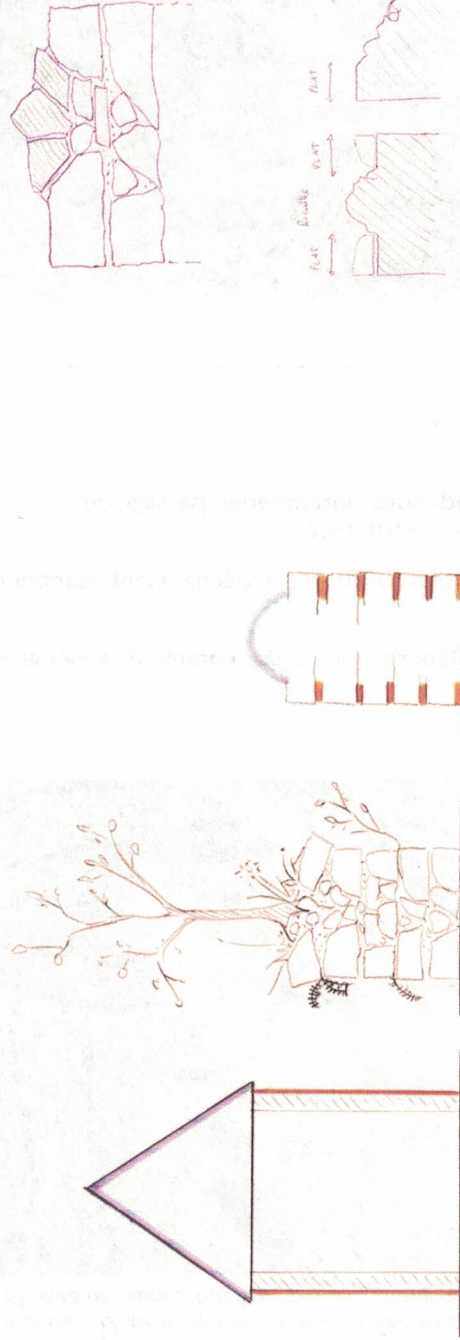
Château du Landsberg : mur très dégradé, soumis au passage de visiteurs, donc dangereux, et perdant sa substance jour après jour.

Le mortier médiéval constitutif des murs était initialement couvert par un toit, et protégé par les enduits des murs. Lors de la ruine du château, le toit et les enduits protecteurs des murs ont disparu.

L'opération combinée de fermeture des « joints », de dépose/reposer d'assises hors aplomb, et de rocailage va redonner au mur le « clos » et le « couvert » qu'il a perdu lors du processus de ruine, et ainsi assurer sa conservation.

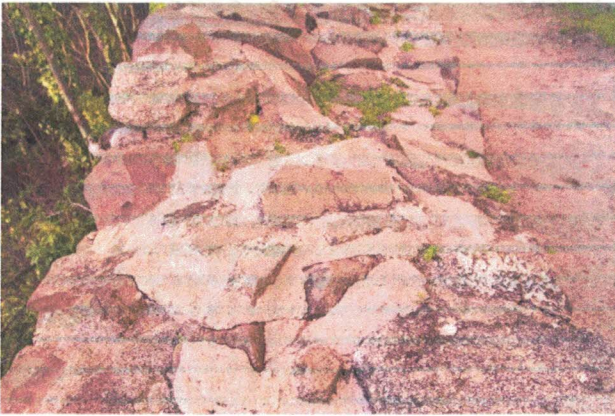
EXEMPLE PEU SATISFAISANT

Les moellons du « rocaillage » ont ici été disposés comme des « piques » verticales, en opposition avec la mise en œuvre du blocage médiéval, plus compact et posé en lits globalement horizontaux. Les moellons sont trop peu nombreux, et la grande surface de mortier exposée va venir se fissurer à moyen terme. Ce rocaillage « en hérisson » vient recouvrir la totalité des pierres de parement, ce qui dénature ici aussi la structure du mur.

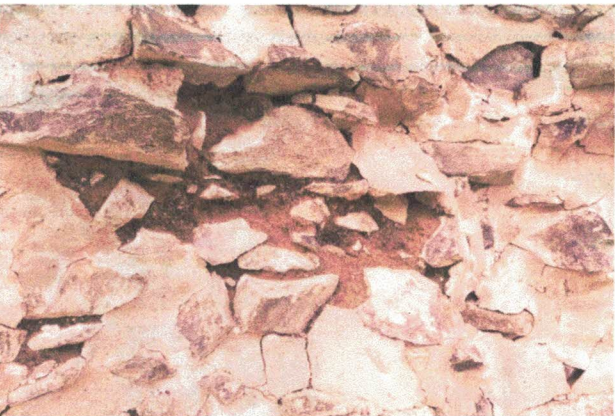
MALFAÇON

Le supposé « rocaillage » a été réalisé sans même décrotter le mur ; un mortier trop fluide a été coulé directement sur la terre et la végétation, et les pierres poussiéreuses du mur. Des blocs de nature inadaptée et non nettoyés ont été posés dessus pour faire illusion d'un rocaillage. Le « travail » ici réalisé a été totalement anéanti en à peine 10 ans...

Il s'agit ici clairement d'une coûteuse malfaçon.

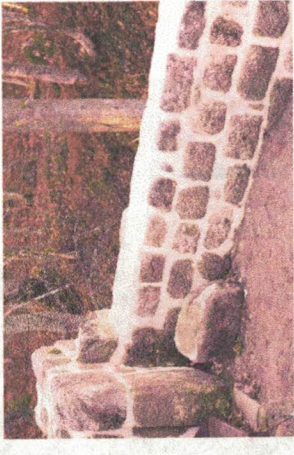
MAUVAIS EXEMPLE

L'arase a été traitée sans rocaillage, par réalisation d'une chape lisse.

Celle-ci va très rapidement se fissurer compte tenu de sa large surface, et laisser eau et végétation pénétrer.

La structure du mur est incompréhensible, et l'aspect est a fortiori fort peu plaisant. De telles arases lisses ont montré de longue date leur faiblesse et faible durabilité.
